Programme
LIFE09 NAT/DE/000008

Action A2

**Etude par radiotélémétrie
de la migration de la Grande alose (*Alosa alosa*)
au niveau de Bergerac et Tuilières sur la Dordogne
et de Golfech sur la Garonne
de 2011 à 2014**

Décembre 2015

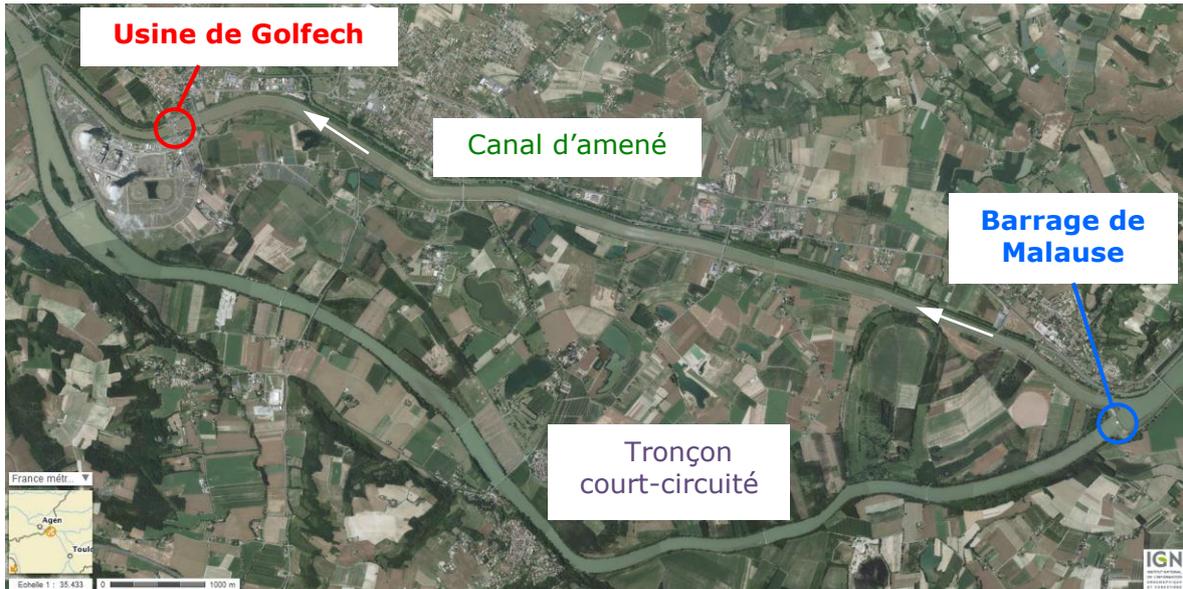
Fig. 2 : Vue d'ensemble de l'ouvrage « Malause-Golfech » (IGN Géoportail)

L'ouvrage dit de "Malause-Golfech" a été mis en service en 1973. Il se compose d'un barrage (Malause), d'un canal d'aménagé de 10 km de long et d'une centrale hydroélectrique (Golfech). Cette centrale comporte 3 groupes de type bulbe pour un débit d'équipement de 540 m³/s. Le débit turbiné est restitué à la Garonne via un canal de fuite de 1,8 km de long. Le tronçon court-circuité fait 15 km de long et comporte 5 seuils anti érosion ce qui le rend, avec le barrage de Malause, infranchissable pour l'aloïse.

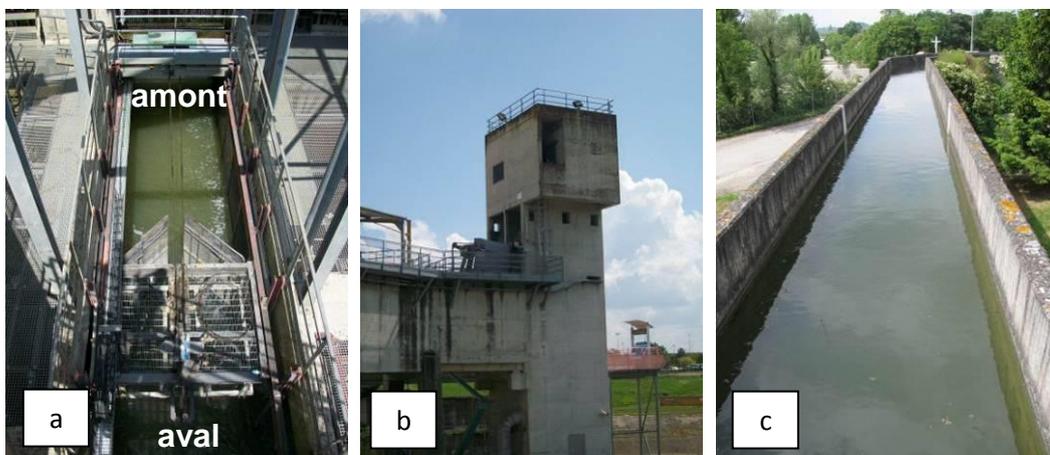
Fig. 3 : Dispositif de franchissement de Golfech (EPIDOR)

Afin de permettre le franchissement de l'ouvrage par les poissons en montaison, l'usine de Golfech a été équipée d'un ascenseur à poisson en 1987. Un débit d'attrait permet de guider les poissons vers les deux entrées du dispositif. Ils pénètrent ensuite dans une nasse mobile par une entrée en entonnoir ce qui évite qu'ils n'en ressortent (fig. 3-a). En période de migration, toutes les 30 minutes, l'entonnoir se referme et pousse les poissons vers la cuve de l'ascenseur (fig. 3-b). Cette cuve monte et déverse les poissons dans un canal de transfert (fig. 3-c), qui les conduit dans le canal d'aménagé en amont de l'usine (fig. 4).

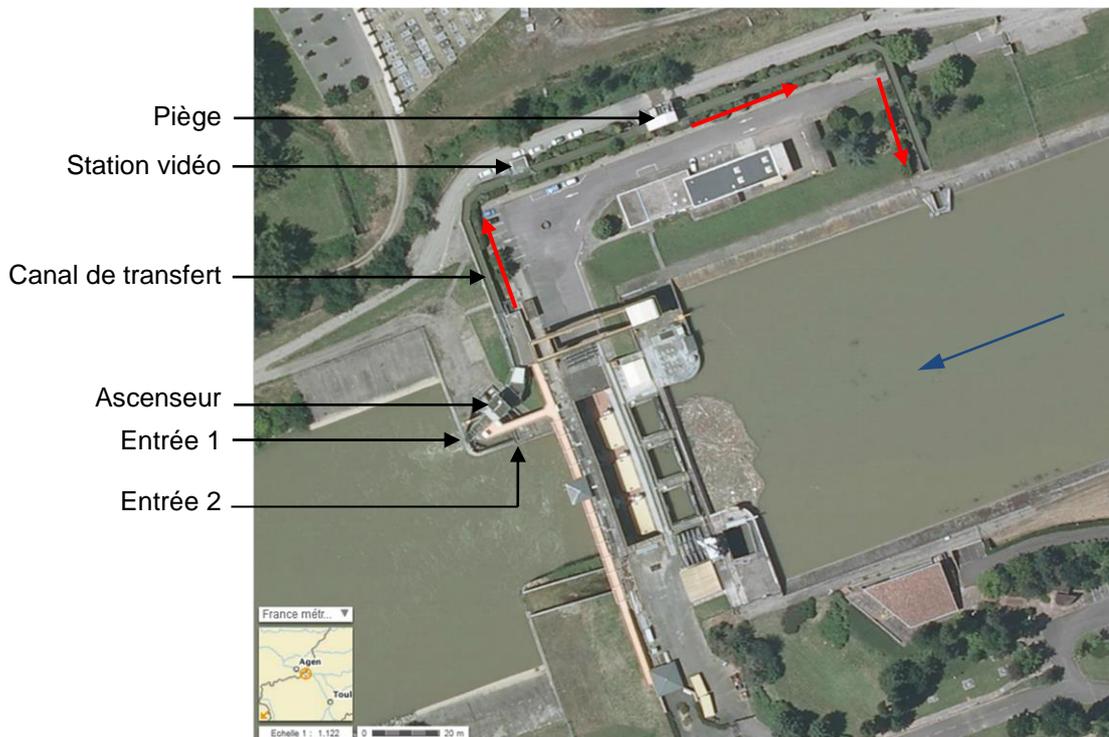
Fig. 4 : Vue d'ensemble du dispositif de franchissement de Golfech (IGN Géoportail)

Au niveau du canal de transfert se trouve une station de contrôle vidéo. Elle permet de comptabiliser la totalité des poissons qui empruntent le dispositif. Un peu plus en amont se trouve un piège qui permet de capturer les poissons en montaison.

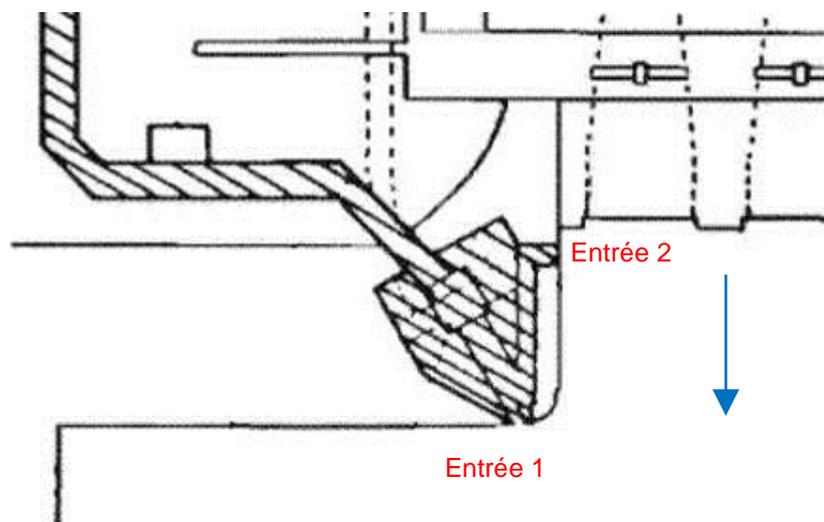
Fig. 5 : Schéma de l'ascenseur et de ses deux entrées (EDF)

A l'origine, l'ascenseur ne disposait que d'une seule entrée. Des observations visuelles ont permis de constater que de nombreux poissons (aloses et saumons), attirés par le débit turbiné, s'approchaient des groupes et dépassaient l'entrée du dispositif, notamment en étiage. Une seconde entrée a donc été créée début 2011 à l'aval immédiat du groupe 3 (fig. 5).

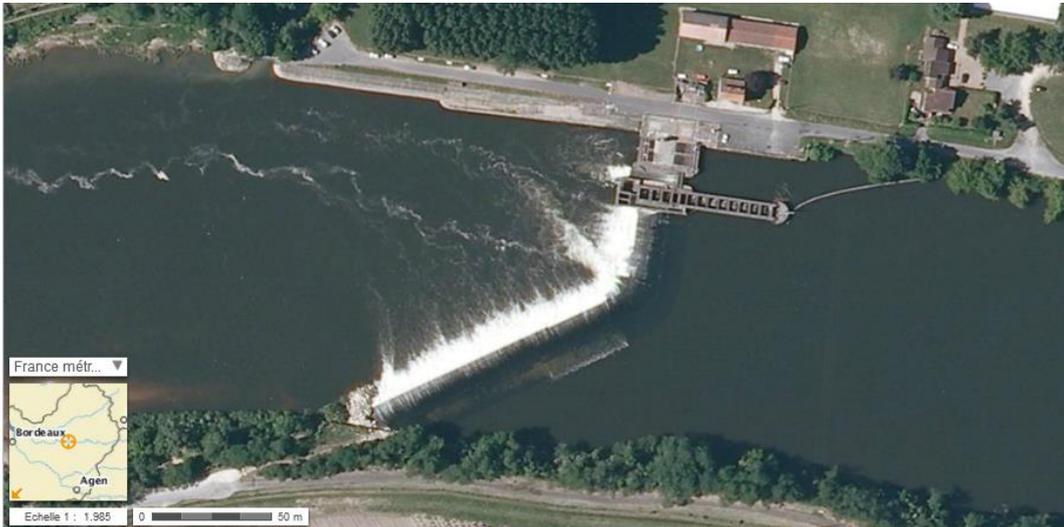
Fig. 6 : Vue aérienne de l'ouvrage de Bergerac (IGN Géoportail)

Sur la Dordogne, le premier ouvrage depuis l'aval est Bergerac. Construit en 1839 pour la navigation, il correspond à un seuil fixe déversant dont la crête mesure 165 m de long. La hauteur de chute est de 4 m. Cet ouvrage ne comporte pas de dérivation. Une usine hydroélectrique a été construite en 1966 en rive droite à la place d'une ancienne écluse (fig. 6). Elle présente deux groupes de type bulbe. Son débit d'équipement est de 57 m³/s.

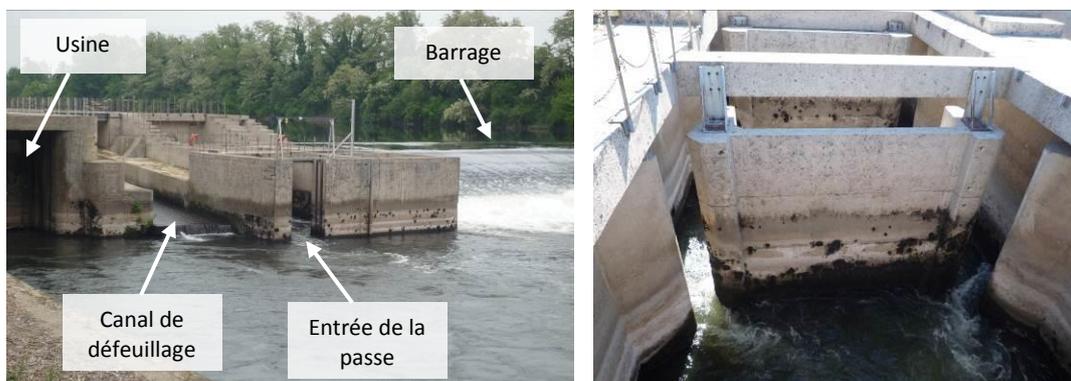
Fig. 7 : Passe à bassins de Bergerac (EPIDOR)

Depuis 1855 plusieurs dispositifs de franchissement furent mis en place sans montrer de réelle efficacité. En 1985, EDF a installé une passe à bassins à deux fentes verticales. Il s'agissait à l'époque de la plus grande passe à poissons d'Europe.

Cette passe se situe entre l'usine et le seuil et comporte 14 bassins successifs (fig. 7). La hauteur de chute entre deux bassins est de 30 centimètres et le débit qui transite par la passe varie en fonction du débit de la Dordogne, de 2 à 6 m³/s. A ce débit s'ajoute un débit d'attrait de 5 m³/s injecté dans le premier bassin pour augmenter l'attractivité de la passe. Ce type de passe est adapté à la plupart des espèces piscicoles mais pas aux anguillettes. Une passe spécifique anguille a donc été installée en rive gauche de l'ouvrage en 2010.

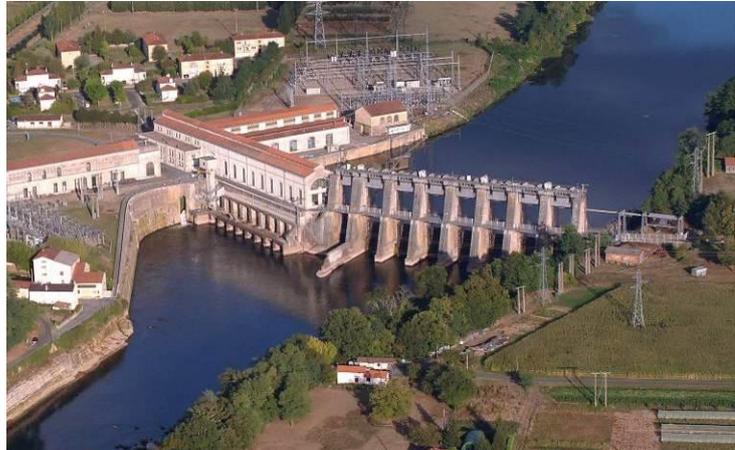
Fig. 8 : Ouvrage de Tuilières (EPIDOR)

Sa construction pour la production hydroélectrique fut achevée en 1908. Le barrage mesure 105 m de long pour 19 m de haut. Il crée une hauteur de chute de 12,5m. Il s'agit d'un barrage à éléments mobiles. Huit vannes de type « Stoney » permettent de gérer les variations de débits de la Dordogne. L'usine hydroélectrique est attenante au barrage en rive droite et fait 60 m de long. Elle comporte 8 turbines de type Kaplan pour un débit d'équipement de 420 m³/s.

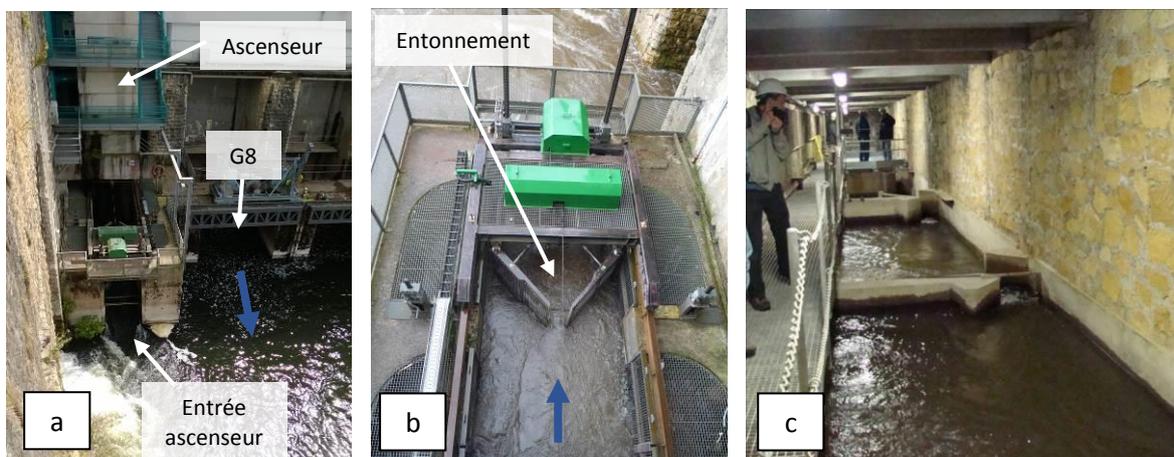
Fig. 9 : Dispositif de franchissement de Tuilières

Cet ascenseur présente une seule entrée, située entre le groupe 8 et la rive droite (fig. 9-a). Comme pour Golfech, ce dispositif se compose d'un entonnement monté sur un chariot mobile (fig. 9-b). A intervalle régulier (de 30 min à 2 h selon la saison) cet entonnement se ferme et avance afin de concentrer les poissons au-dessus la cuve de l'ascenseur (d'une capacité de 3 m³). Celle-ci monte ensuite dans la colonne de l'ascenseur puis déverse les poissons dans une passe à bassins souterraine. Cette passe mesure 60 m de long et comporte 9 bassins à une fente verticale (fig. 9-c). Elle est alimentée par un débit de 0,6 m³/s.

Le débit d'attrait injecté de part et d'autre de l'entonnement varie entre 1,5 et 3,5 m³/s. Un débit d'attrait complémentaire s'écoule à droite de l'entrée.

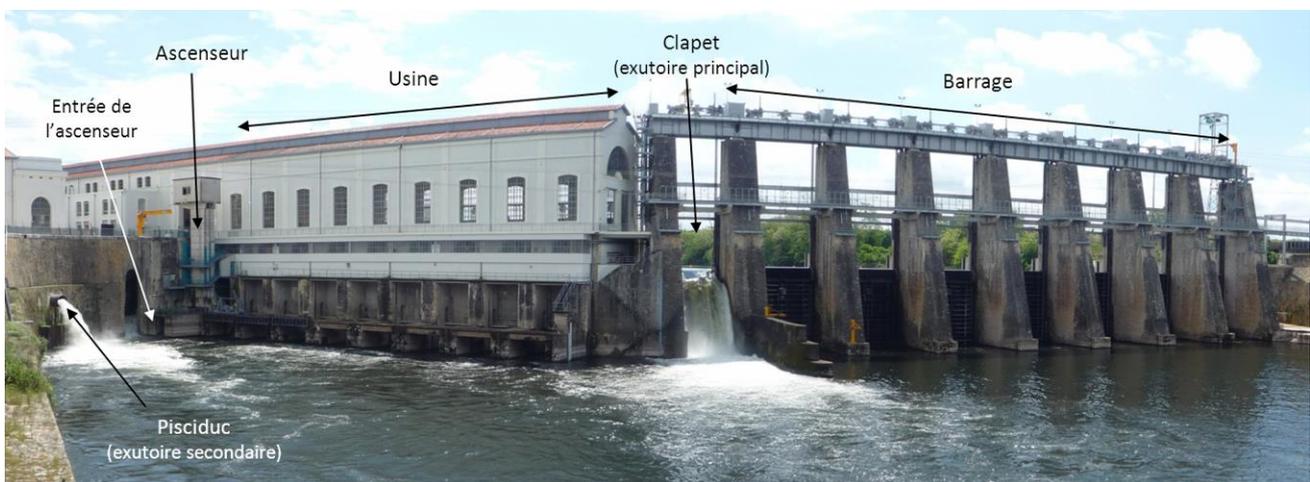
Le 29 janvier 2006, le barrage subit un incident. La chute des deux contrepoids de la vanne 4 entraîne la destruction de celle-ci et la vidange de la retenue. La reconstruction du barrage dure 3 ans. Elle intègre la modernisation du système de vannage et la mise en place d'un nouveau système de dévalaison conformément au cahier des charges et au règlement d'eau de la concession. Un masque guideau est construit : il s'agit d'un écran métallique de 4 m de profondeur à la surface de la lame d'eau dont le but est de guider les jeunes saumons (smolts) vers un exutoire (clapet de surface) par lequel transite un débit d'environ 20 m³/s leur permettant de franchir le barrage. En parallèle, deux exutoires secondaires entonnant un débit d'environ 2,5 m³/s chacun sont intégrés dans le masque. Ils donnent accès à deux conduites qui se rejoignent pour former un « pisciduc » qui se déverse à l'aval de l'usine.

Indépendamment de l'efficacité de ce système qui est actuellement en phase de test, des réserves ont été posées par un comité d'experts sur les risques de perturbation de l'attractivité de l'ascenseur par ce nouveau courant issu du clapet (fig. 10).

Fig. 10 : Vue aval du barrage de Tuilières. Sur cette photo, on constate l'importance du débit déversé par le clapet de dévalaison qui pourrait constituer un éventuel attrait pour les poissons en montaison. A gauche de l'ascenseur (en rive droite), on aperçoit le débouché du « pisciduc ».

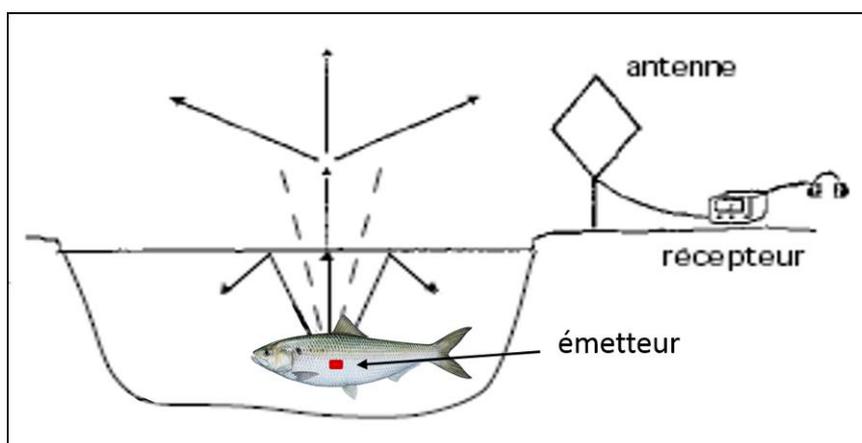
Fig. 11 : Schéma du principe du radiopistage en milieu aquatique (d'après Baras et Cherry, 1990)

Les poissons sont équipés d'un émetteur muni d'une batterie auquel est associée une fréquence qui lui est propre. Cet émetteur envoie alors un signal pulsé sous la forme d'ondes radios qui se propagent dans le milieu et qui sont détectées par le récepteur via une antenne (fig. 11).

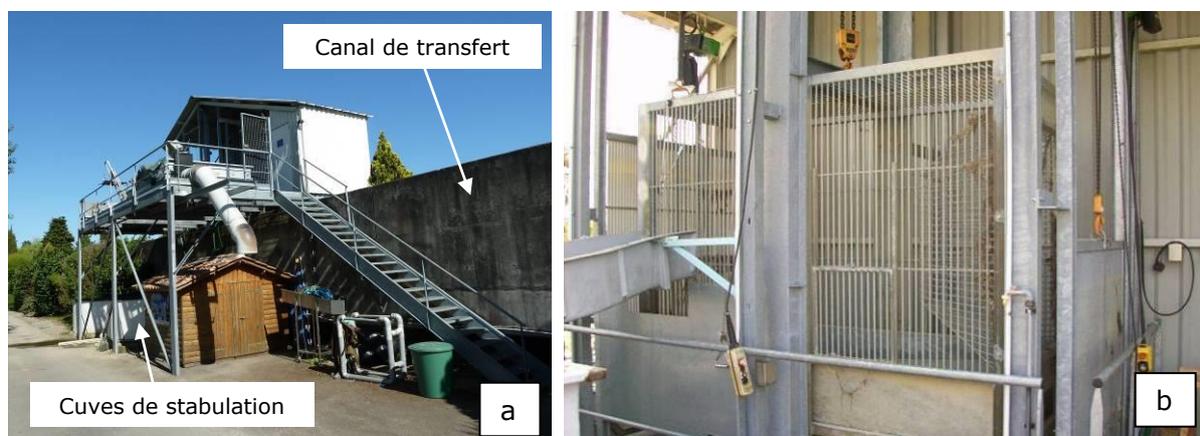
Fig. 12 : Piège de Golfech (a : vue générale ; b : détail)

Deux bassins circulaires ont été mis en place lors de la précédente phase du programme LIFE pour stocker des géniteurs destinés aux actions repeuplement. Ces bassins ont pu être utilisés pour stabuler, sur de courtes durées (moins de 24 h), les individus en attente de marquage.

Cet aménagement est doté d'un dispositif de vidéo-comptage, situé dans le canal de transfert, juste en aval du piège. Il permet de savoir ce qui est entré dans le piège sans avoir à le relever.

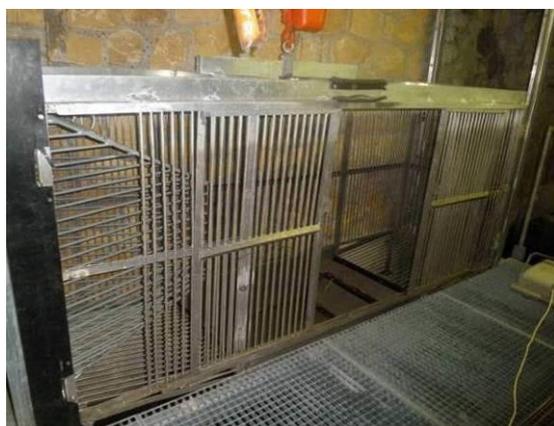
Fig. 13 : Piège de Tuilières

Sur Tuilières, la station vidéo se trouve en amont du piège. Elle ne peut donc pas être utilisée pour surveiller le nombre de poissons entrant dans le dispositif.

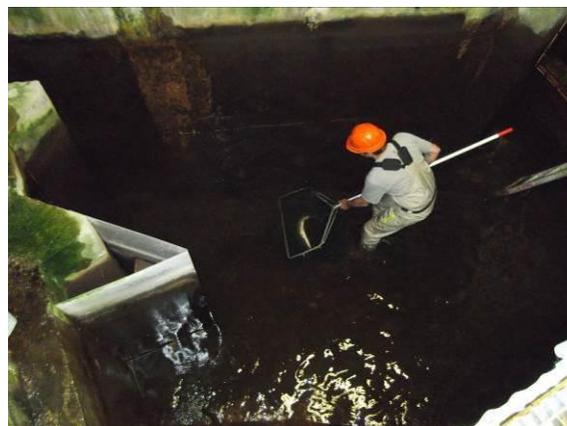
Fig. 14 : Vidange de la passe

Au niveau de Tuilières, le dispositif de piégeage correspond également à une nasse mobile. Celle-ci se trouve au niveau du septième bassin de la passe souterraine. Ce piège peut être soulevé par un palan électrique. Le fond du piège est constitué par une cuve qui permet de maintenir les poissons dans l'eau. Une ouverture latérale permet d'accéder à cette cuve et de récupérer les poissons (fig. 13). Cependant, en raison de la grande fragilité de l'Alose, il est préférable de vidanger la passe et de récupérer les poissons dans les bassins à l'aide d'une épuisette (fig. 14).

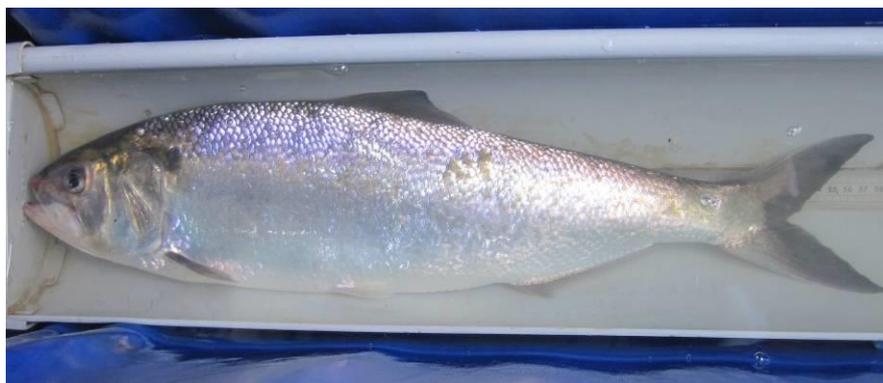
Fig. 15 : Mesure d'une alose endormie

Les aloses sont anesthésiées dans un bain d'eugénol (huile essentielle de clou de girofle) dosé à 0,0015 % (3 ml d'une solution à 10 % d'eugénol et 90 % d'éthanol pour 20 L d'eau). Elles sont ensuite mesurées (longueur totale) puis marquées. Le bain est renouvelé après l'anesthésie de deux aloses.

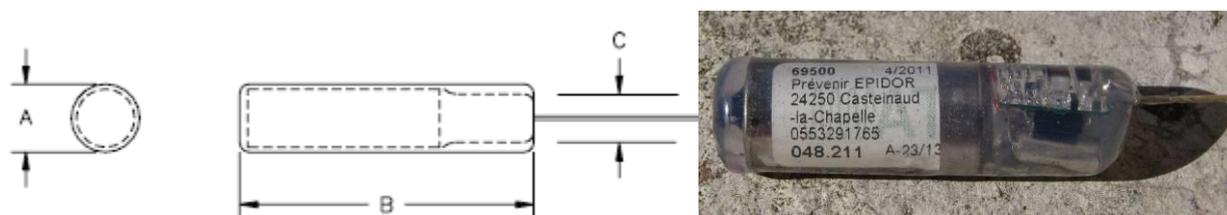
Fig. 16 : Caractéristiques de l'émetteur ATS F1820 fournies par le constructeur :

Ces émetteurs envoient un signal pulsé à une fréquence de 46 par minute. Ils sont codés, c'est-à-dire que l'identification d'un émetteur se fait à partir de sa fréquence radio (en Hz) et de son code. Ce code est lié au type de signal pulsé émis. Ainsi, plusieurs émetteurs appartenant à la même fréquence mais présentant des codes différents sont utilisés simultanément. Cela facilite notamment la recherche des poissons marqués (moins de fréquences à rechercher).

Ces émetteurs possèdent une détection de mortalité. Elle s'active si l'émetteur n'a pas bougé pendant plus de 24 h et se manifeste par un changement du rythme du signal.

A=12 mm, B=43 mm, C=12 mm, poids=8 g

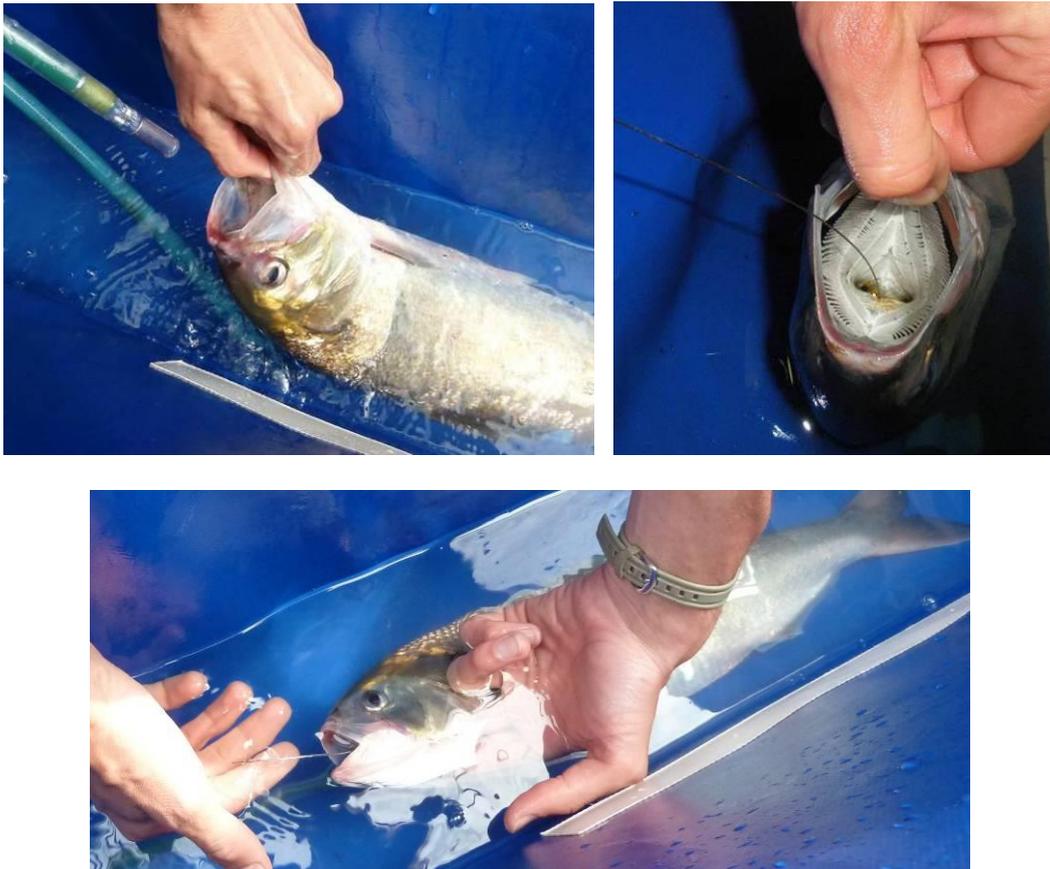
Fig. 17 : Marquage d'une alose avec un émetteur radio

Le tube d'insertion des émetteurs correspond à un tube souple de 20 cm, type tuyau d'aquarium, dont l'extrémité portant l'émetteur est poncée afin de ne pas présenter d'aspérité susceptible de provoquer des lésions. Un tube dur est inséré à l'intérieur afin de rigidifier l'ensemble.

L'antenne de l'émetteur est passée à l'intérieur du tube de marquage, jusqu'à ce que l'émetteur vienne en butée contre le tube, du côté poncé. Le tube est maintenu entre le majeur, l'index et le pouce, et l'antenne qui dépasse est fermement maintenue dans le creux de la main par l'annulaire et l'auriculaire. Cette position permet de tendre l'antenne et ainsi de maintenir l'émetteur en ligne avec le tube. Le poisson est maintenu par la mandibule inférieure. Cette position permet de maintenir facilement la tête du poisson hors de la solution anesthésique pour éviter qu'elle soit ingérée. De plus, elle oblige mécaniquement le poisson à ouvrir la gueule, ce qui facilite l'insertion et le contrôle visuel. Enfin, cette position empêche au poisson de reculer. L'émetteur est alors délicatement inséré dans l'estomac. L'antenne est ensuite passée par l'ouïe, en prenant soin de bien la plaquée contre l'opercule de façon à éviter le contact avec les branchies qui sont très fragiles (fig. 17).

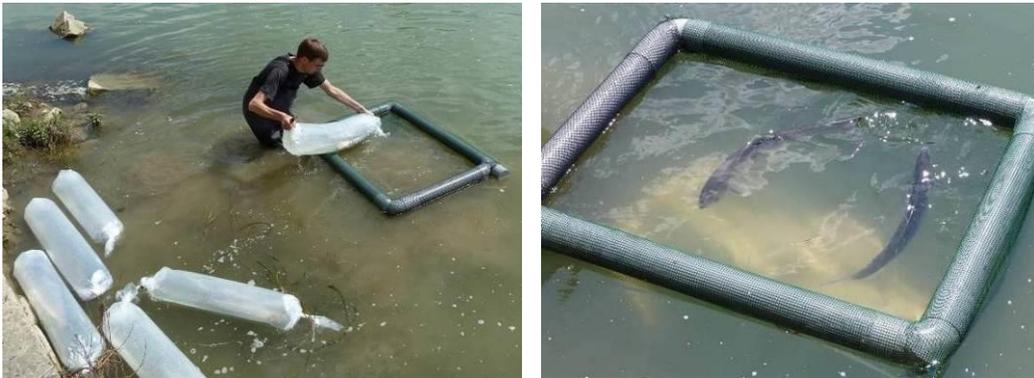
Fig. 18 : Cage de réveil et mise à l'eau d'aloses marquées

Les aloses sont placées dans une cage de réveil. Celle-ci permet de contrôler l'état des poissons et de les laisser récupérer quelques minutes avant de les relâcher (fig. 18).

Pour la Garonne, les aloses marquées ont été relâchées à Lamagistère, soit 3 km en aval de l'usine de Golfech. Pour la Dordogne, les aloses ont été relâchées soit au niveau de la « plage » de Bergerac (800 m en aval de l'ouvrage), soit au port de Tuilières (600 m en aval du barrage).

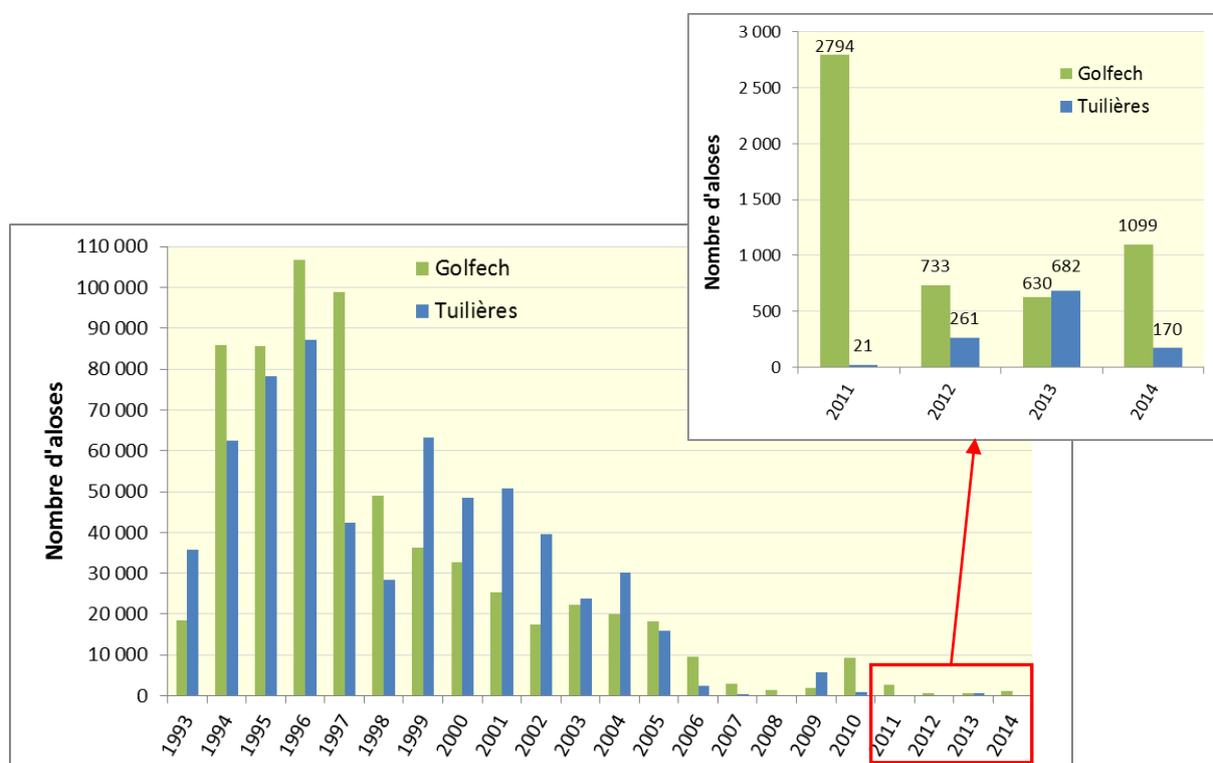
Fig. 20 : Passage d'aloses à Golfech et à Tuilières (source MIGADO)
(Tuilières est remplacée par Mauzac de 2006 à 2008)

De 1999 jusqu'à 2008, les passages au niveau de Golfech et de Tuilières ont été globalement en diminution. Depuis 2006, les migrations observées ont été extrêmement faibles, jusqu'à un minimum de moins de 1000 aloses cumulées sur les deux stations en 2012.

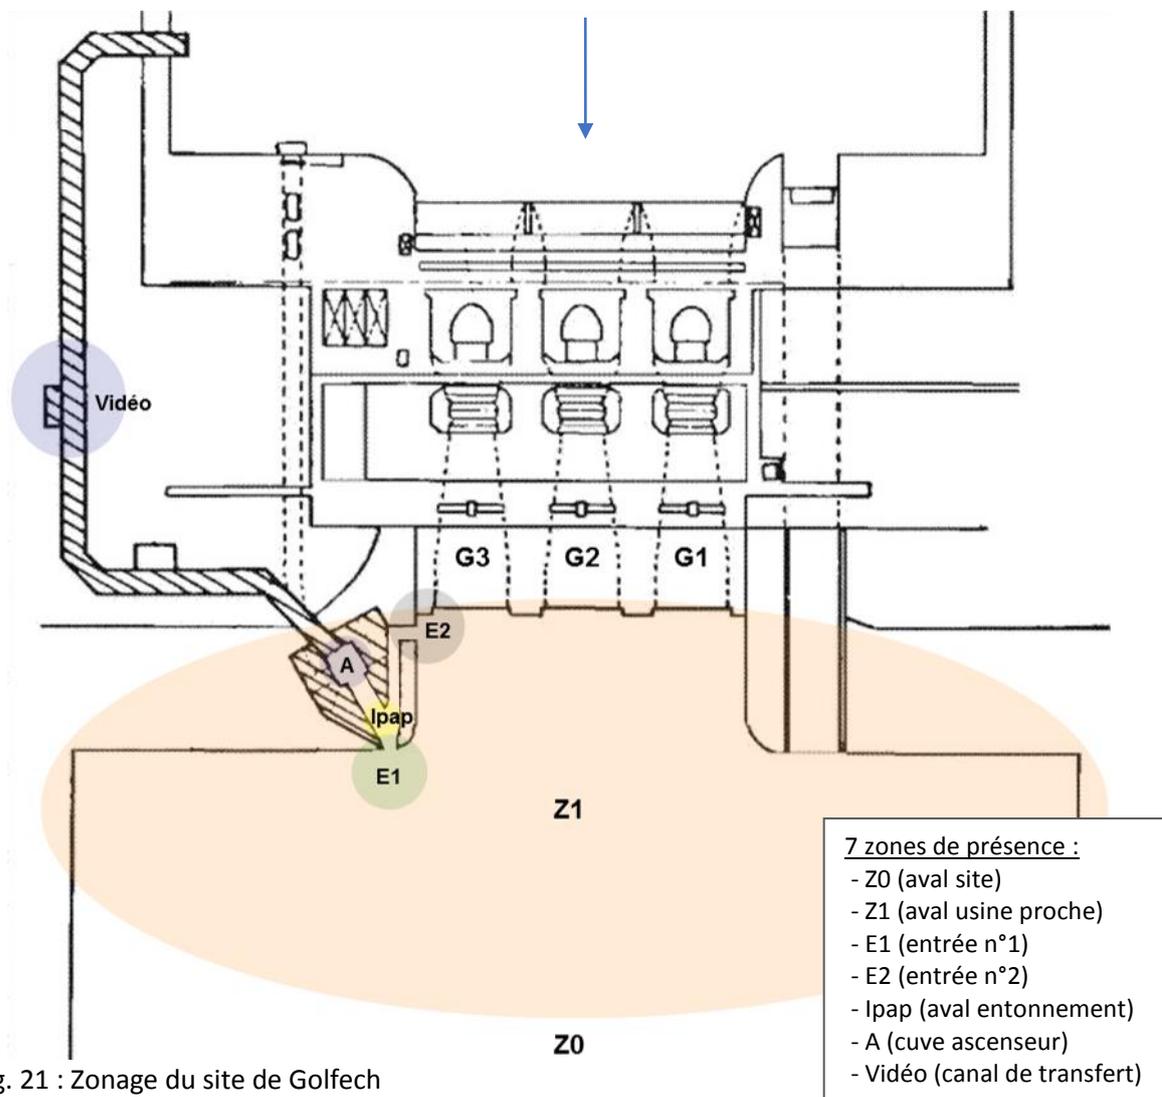
Fig. 21 : Zonage du site de Golfech

- La zone « A » couvre le bassin de stabulation de l'ascenseur, en amont de l'entonnement.

- La zone « Vidéo » correspond au local de suivi vidéo. Un récepteur radio y a été placé afin de vérifier qu'un poisson a bien emprunté l'ascenseur et qu'il a pu transiter par le canal de transfert.

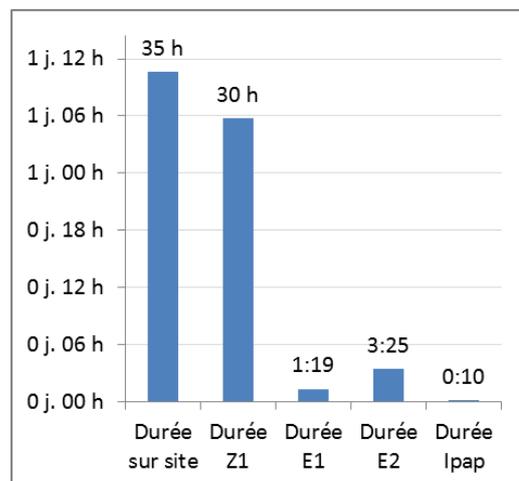
Fig. 22 : Durées cumulées sur le site de Golfech

La figure ci-contre présente la répartition des durées cumulées passées dans les principales zones sur le site de Golfech pour l'ensemble de l'étude.

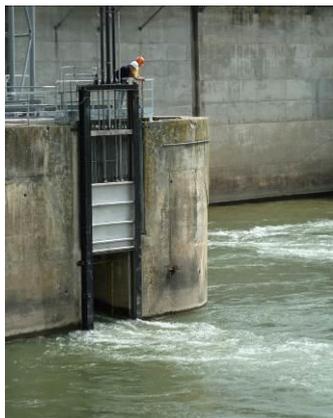
Fig. 23 : Aval de l'usine de Golfech et entrée n°1 de l'ascenseur

Lors des jours où des aloses marquées étaient présentes sur le site de Golfech, l'ascenseur à poissons fonctionnait correctement. Aucune avarie temporaire du dispositif n'a donc pu perturber le comportement des aloses suivies.

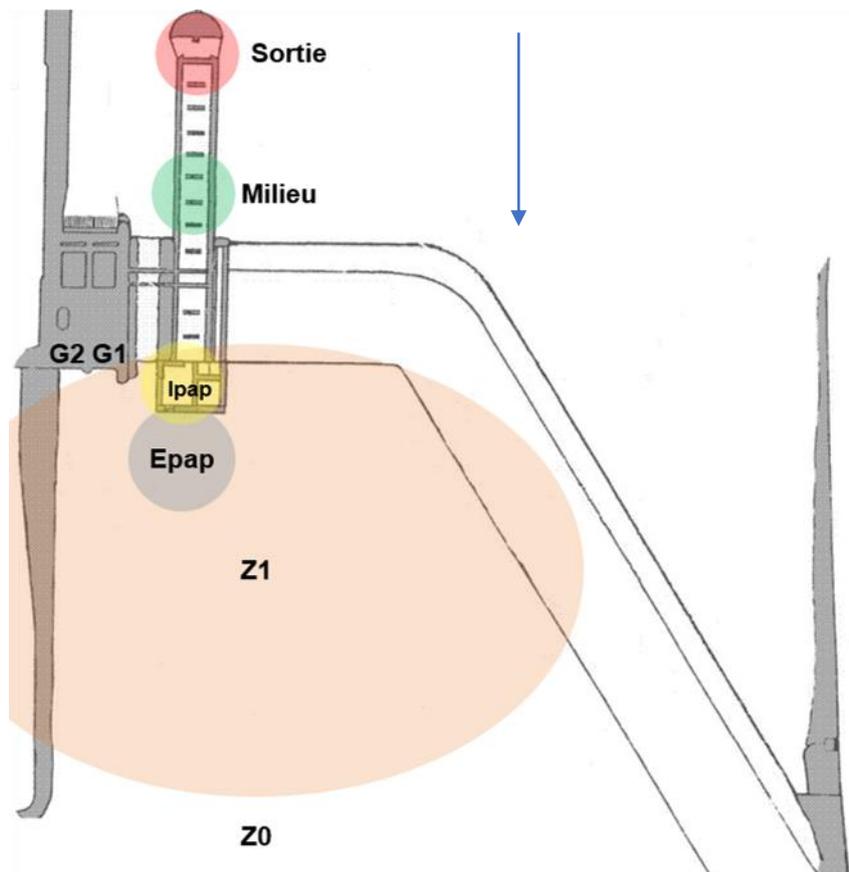
Fig. 24 : Zonage du site de Bergerac

- La zone « Sortie » correspond au dernier bassin de la passe.

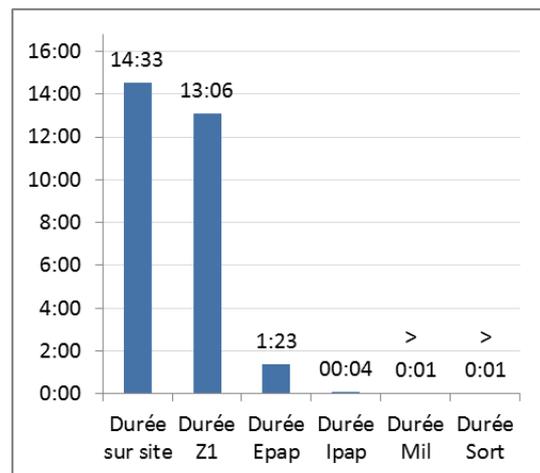
Fig. 25 : Durées cumulées sur le site de Bergerac

La figure ci-contre présente la répartition des durées cumulées passées dans les principales zones sur le site de Bergerac pour l'ensemble de l'étude.

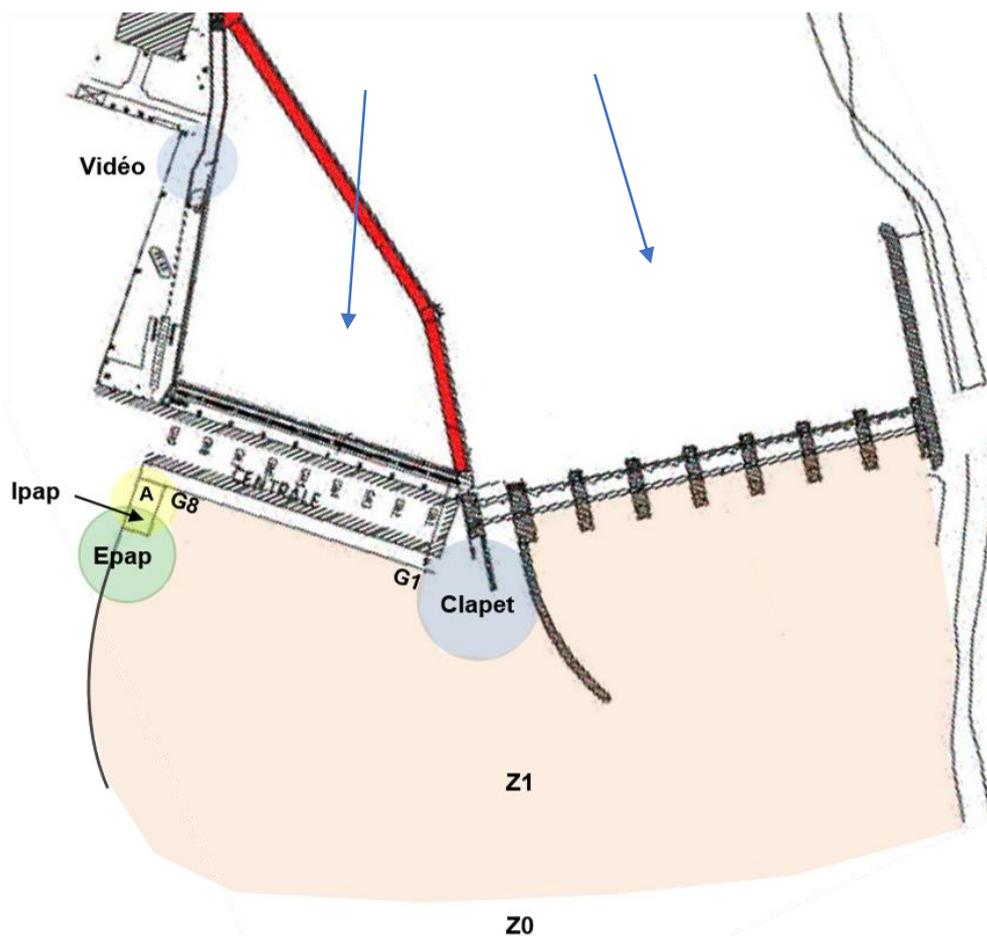
Fig. 26 : Zonage du site de Tuilières

- La zone « Vidéo » correspond au local de suivi vidéo situé juste en aval de la sortie du dispositif de franchissement.

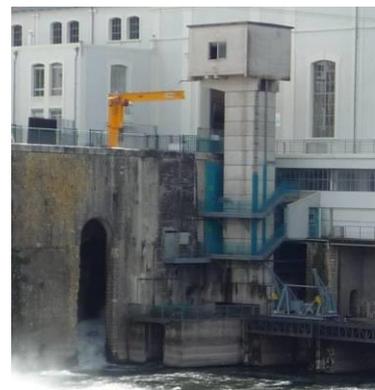
Fig. 28 : Ascenseur à poissons de Tuilières

L'ascenseur à poissons de Tuilières n'a subi aucun arrêt lors des jours où des aloses marquées étaient sur le site. Aucun dysfonctionnement du dispositif de montaison n'a donc pu influencer le comportement des poissons suivis.

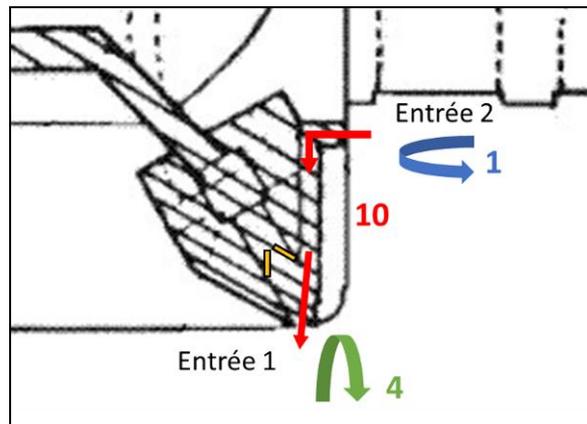
Fig. 29 : Comportements observés dans le dispositif de Golfech

Le cas des 4 incursions suivies par une ressortie rapide par l'entrée n°1 semble plus difficile à expliquer. Il est possible que la nature des écoulements dans le dispositif puisse également perturber les poissons venant de l'entrée n°1. Il est également possible que l'entonnement de la nasse, trop resserré ait un effet répulsif sur les aloses. Il faut noter que l'ouverture, initialement réglée à 40 cm (Travade F., com pers.) a été réduite à 35 cm puis à 28 cm à partir de 2008 (MIGADO, com. pers.) pour éviter que les saumons ressortent de la nasse.

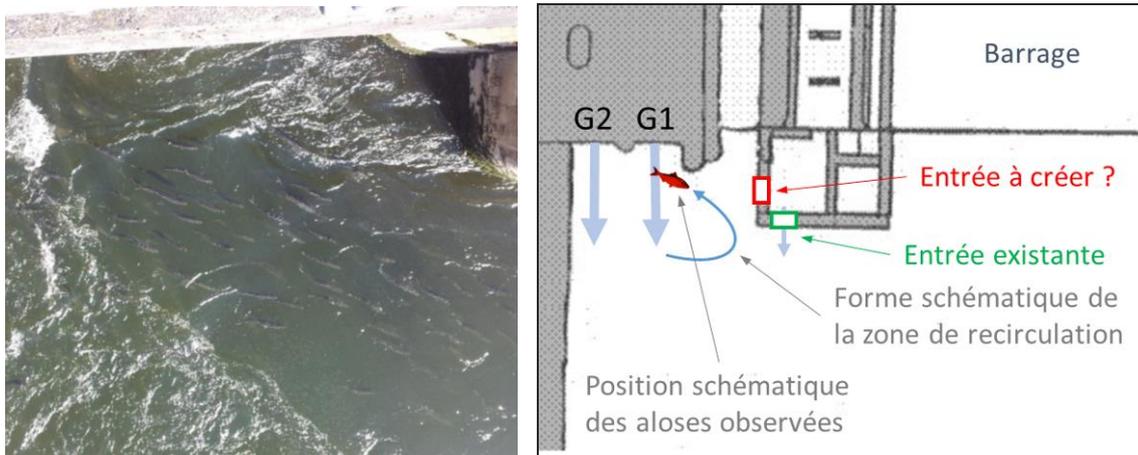
Fig. 30 : Position des aloses observées à Bergerac et piste d'amélioration (MIGADO, ONEMA, EPIDOR)

permettrait de créer une seconde entrée orientée vers l'usine. Cette intervention apparaît relativement simple puisqu'elle consiste seulement à créer une entrée dans un mur existant.
